Kraftig eksplosion efter sammenblanding af salpetersyre og 2-propanol

Hedlund, Frank Huess

Published in:
Dansk Kemi

Af Frank Huess Hedlund, Risikoekspert COWI, ekstern lektor, risikomanagement, DTU

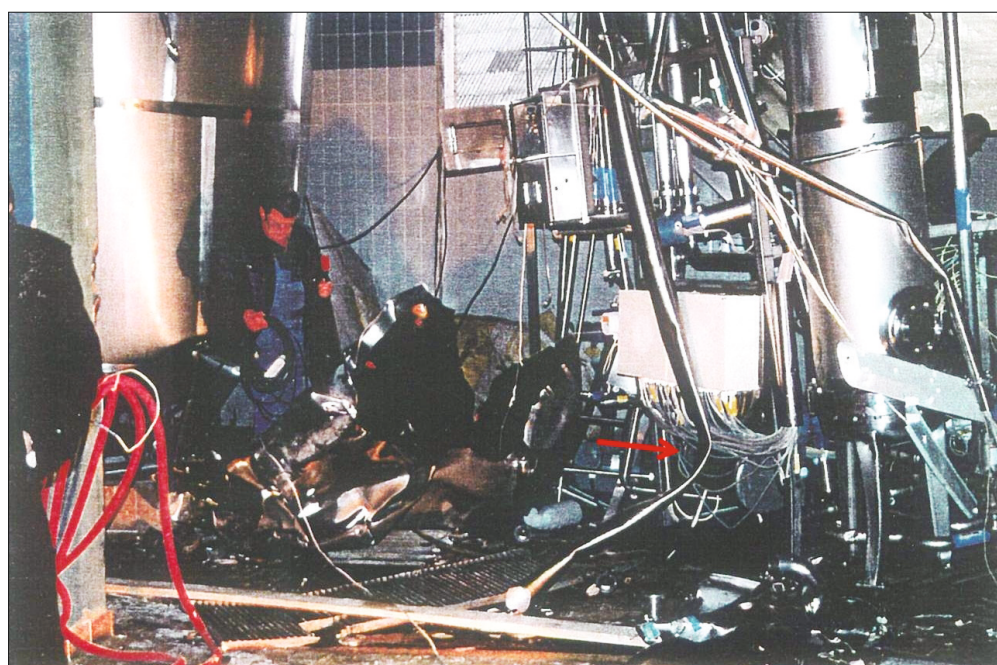
Ødelæggelserne i brygkælderen var omfattende, bemærk at rør af rustfrit stål (pil) er fladtrykt.

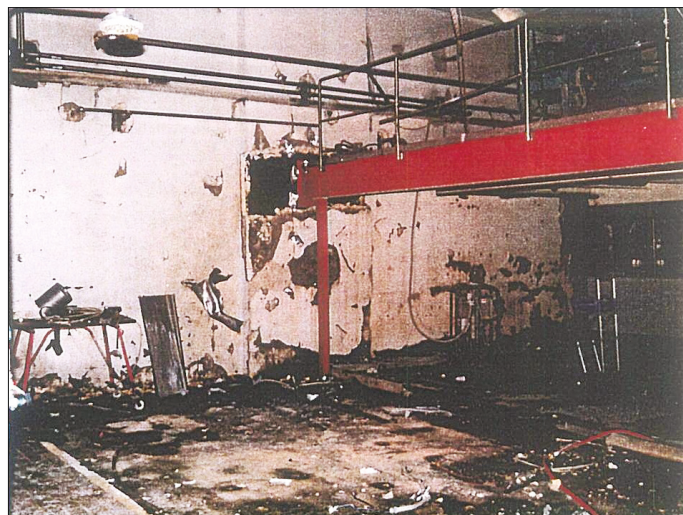
Skaderne tyder på, at der skete en detonation. Den mest sandsynlige forklaring er, at koncentreret salpetersyre reagerede med isopropylalkoholen i det fosforsyrebaserede specialprodukt og dannede isopropylnitrat.

Ulykestanken detonerede med så stor kraft, at fragmenter borede sig ind i kældrens meget solide betonvægge.
